Vídeňská 127, 619 00 Brno projekční a inženýrská kancelář
INVESTOR : STATUTÁRNÍ MĚSTO BRNO				
REHABILITACE A RESTAUROVÁNÍ VILY TUGENDHAT V BRNĚ			PROJEKČNÍ STUPEŇ : DOKUMENTACE SKUTEČNÉHO PROVEDENÍ STAVBY	ČÍSLO PARÉ :
POHLED JIHOVÝCHODNÍ 4			DATUM : 1/2012 SPECIALIZACE : STAVEBNÍ ČÁST Č. ZAKÁZKY : B/13-12	
			MĚŘITKO : 1:50 ČÍSLO VÝKRESU : D1 - II / 15

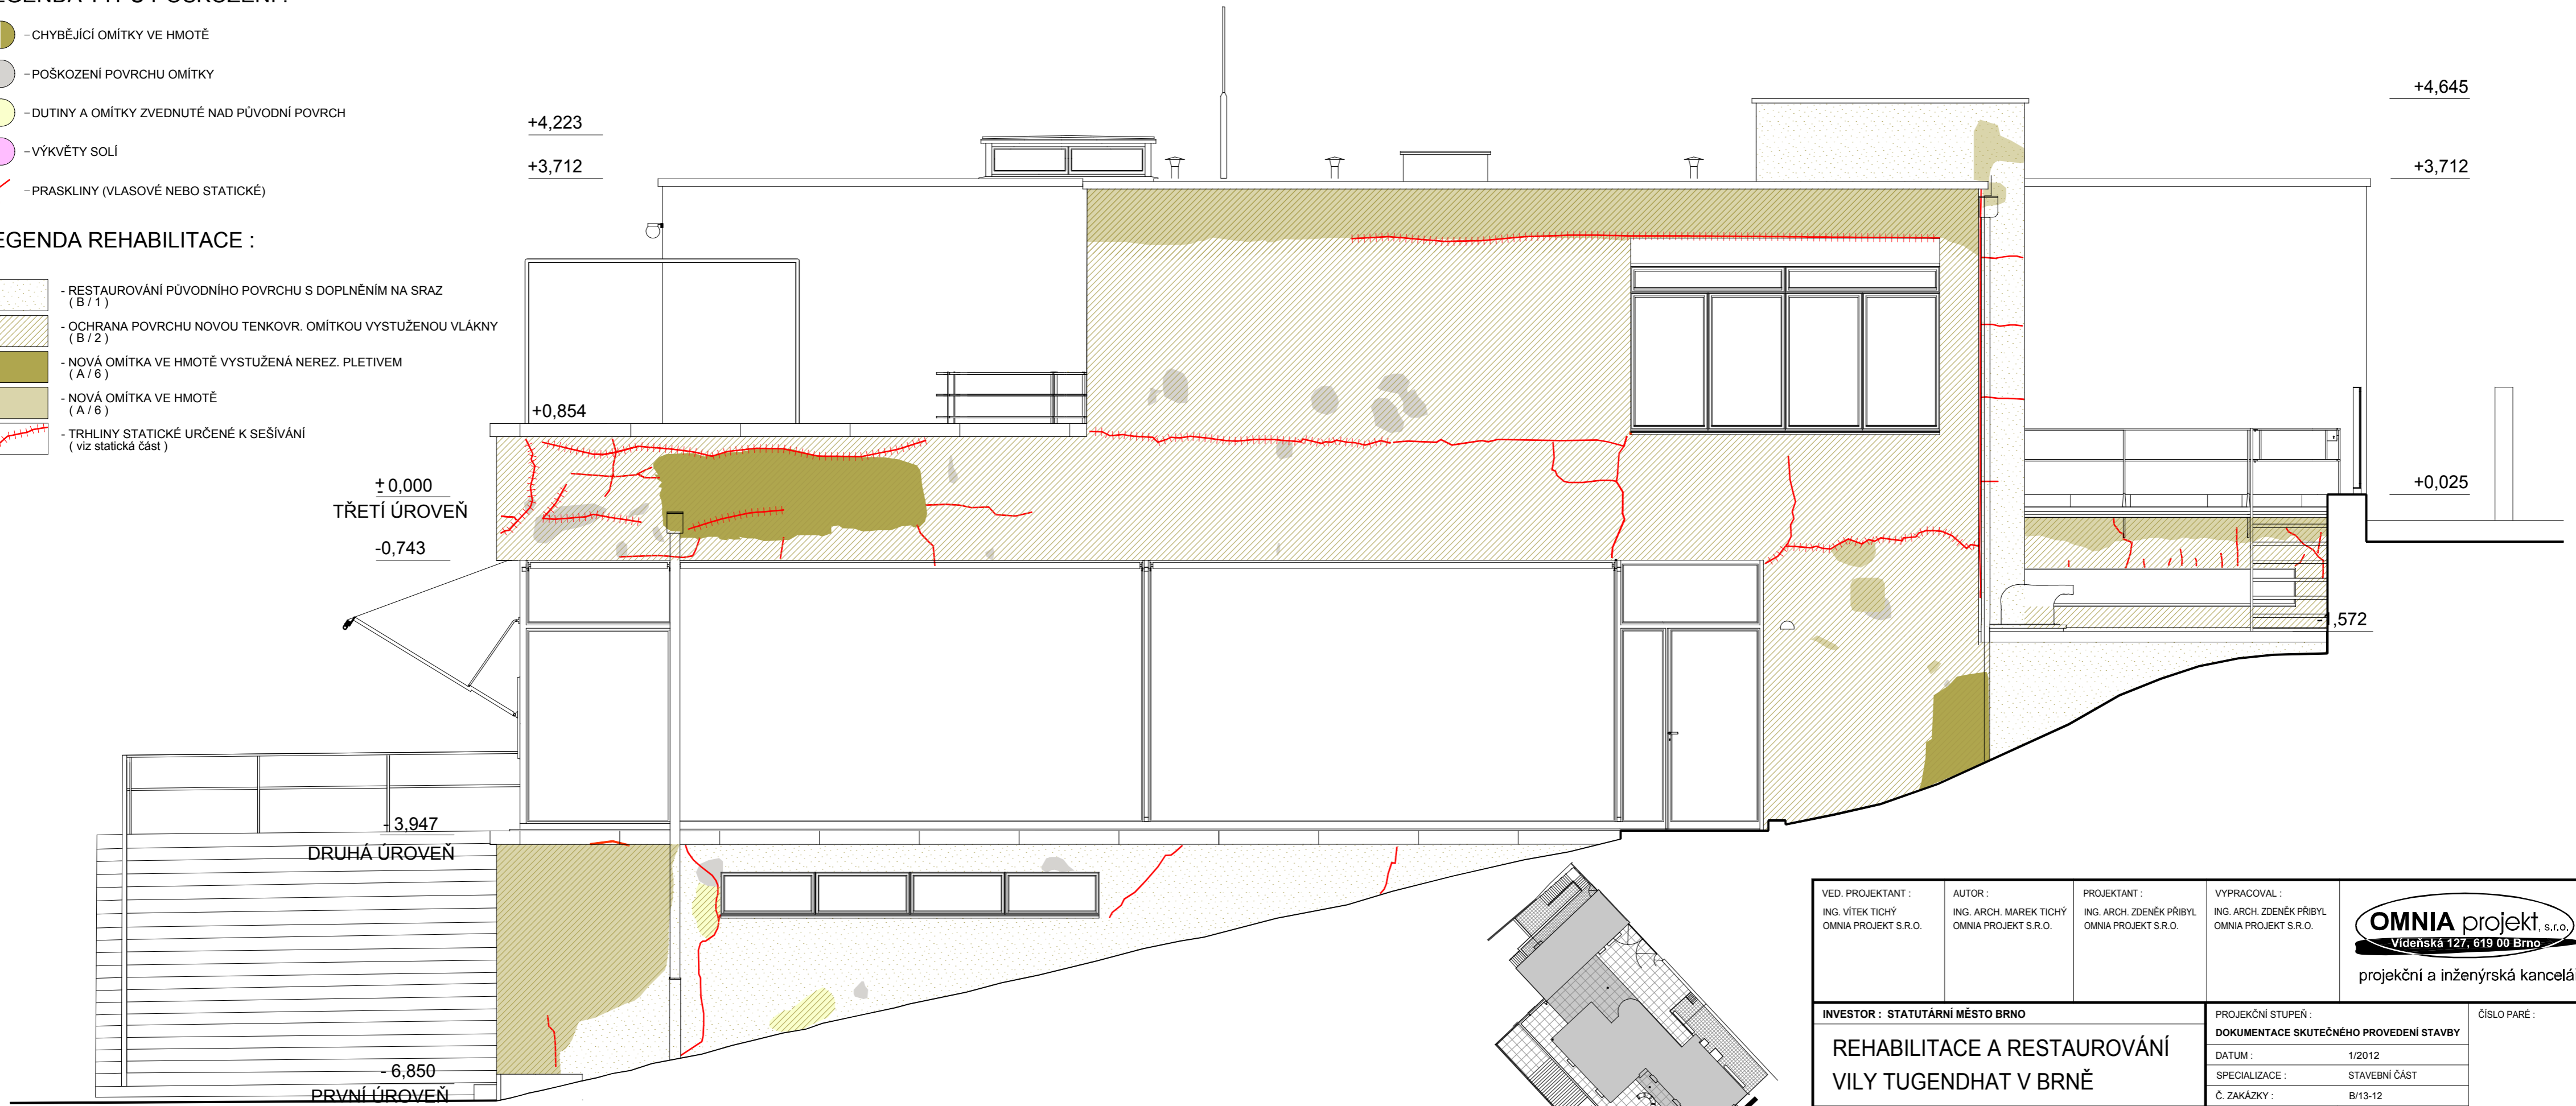
- CHYBĚJÍCÍ OMÍTKY VE HMOTĚ
-

- POŠKOZENÍ POVRCHU OMÍTKY
-

- DUTINY A OMÍTKY ZVEDNUTÉ NAD PŮVODNÍ POVRCH
-

- VÝKVĚTY SOLÍ
-

- PRASKLINY (VLASOVÉ NEBO STATICKÉ)

- RESTAUROVÁNÍ PŮVODNÍHO POVRCHU S DOPLNĚNÍM NA SRAZ (B / 1)
-

- OCHRANA POVRCHU NOVOU TENKOVŘ. OMÍTKOU VYSTUŽENOU VLÁKNY (B / 2)
-

- NOVÁ OMÍTKA VE HMOTĚ VYSTUŽENÁ NEREZ. PLETIVEM (A / 6)
-

- NOVÁ OMÍTKA VE HMOTĚ (A / 6)
-

- TRHLINY STATICKÉ URČENÉ K SEŠIVÁNÍ (viz statická část)
