VED. PROJEKTANT : ING. VÍTEK TICHÝ OMNIA PROJEKT S.R.O.	AUTOR : ING. ARCH. MAREK TICHÝ OMNIA PROJEKT S.R.O.	PROJEKTANT : ING. ARCH. ZDENĚK PŘIBYL OMNIA PROJEKT S.R.O.	VYPRACOVAL : ING. ARCH. ZDENĚK PŘIBYL OMNIA PROJEKT S.R.O.	  projektční a inženýrská kancelář
INVESTOR : STATUTÁRNÍ MĚSTO BRNO				
REHABILITACE A RESTAUROVÁNÍ VILY TUGENDHAT V BRNĚ		PROJEKČNÍ STUPEŇ : DOKUMENTACE SKUTEČNÉHO PŘEVODNÍ STAVBY	ČÍSLO PARÉ :	
		DATUM : 1/2012		
		SPECIALIZACE : STAVEBNÍ ČÁST		
		Č. ZAKÁZKY : B/13-12		
POHLED JIHOZÁPADNÍ 2		MĚŘÍTKO : 1:50	ČÍSLO VÝKRESU : D1 - II / 17

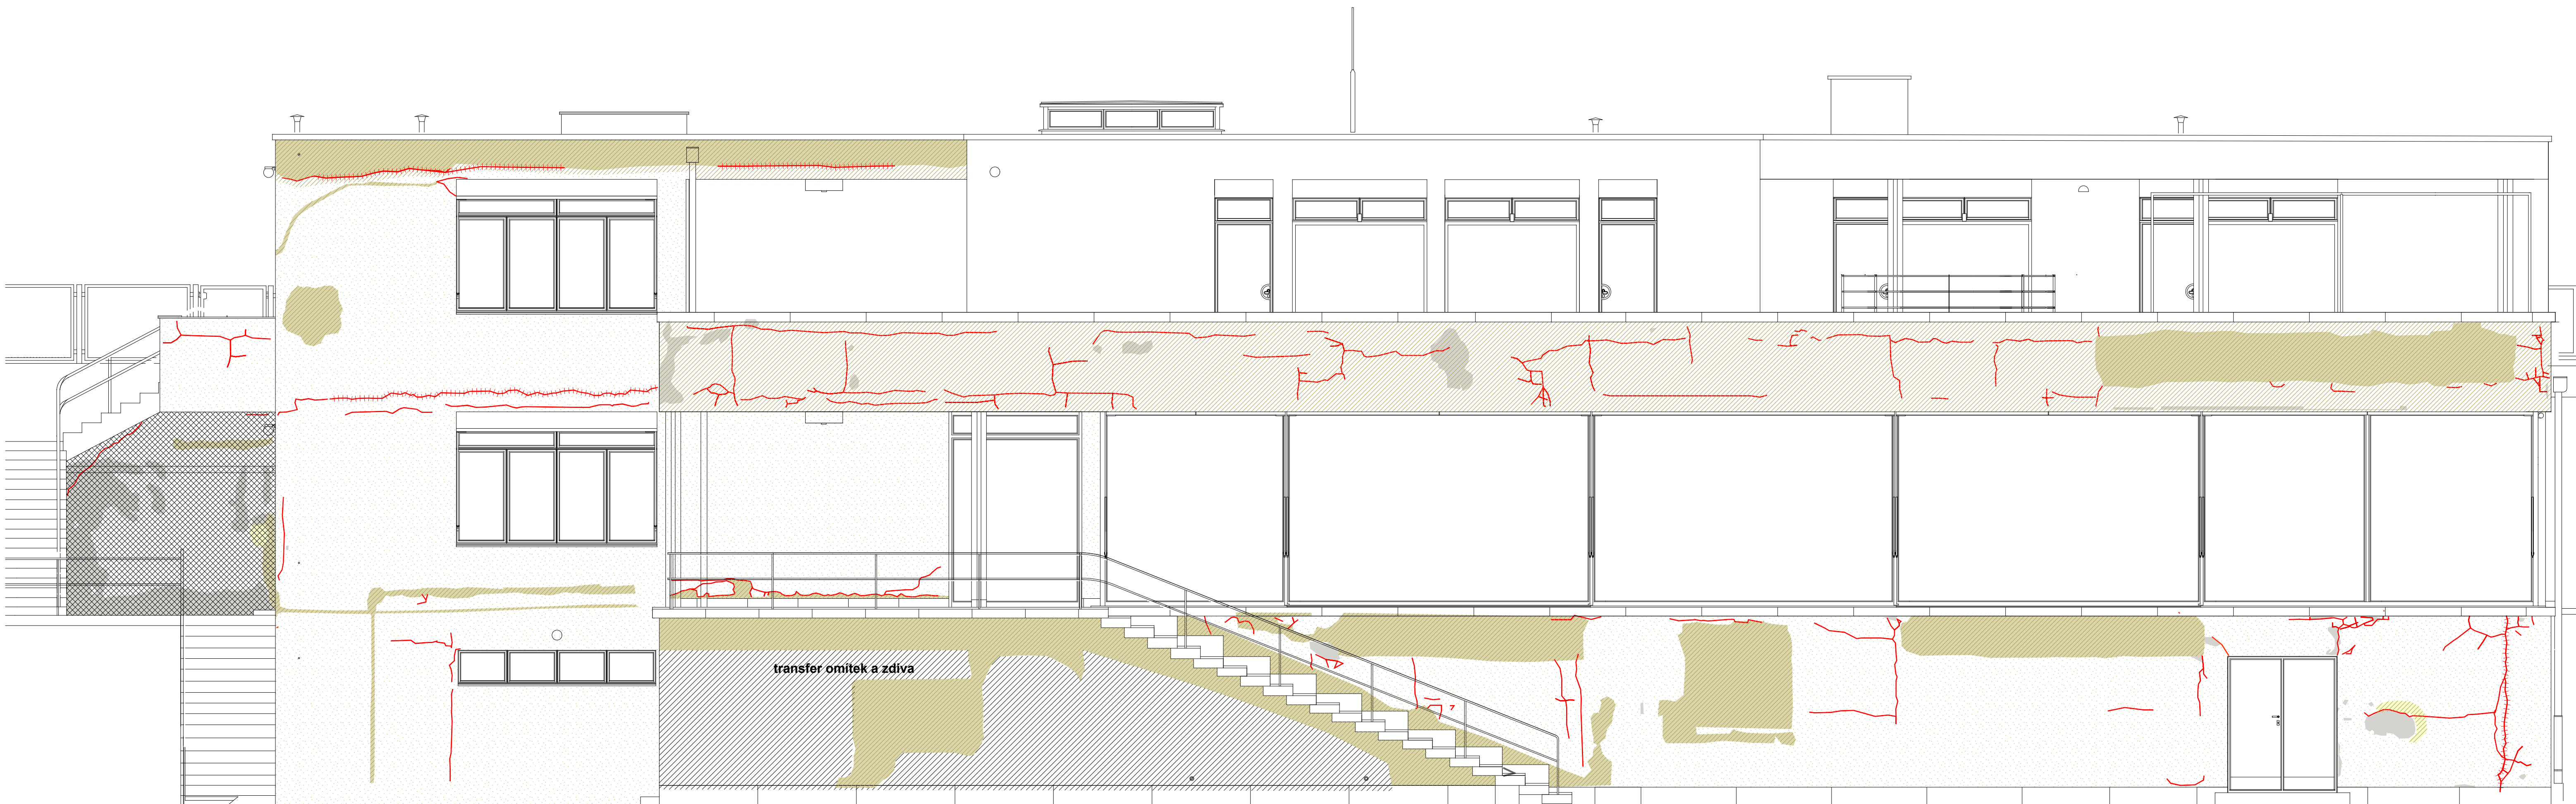
transfer omítek a zdiva
