č.v. D1 - II / 19

VED. PROJEKTANT : ING. VÍTEK TICHÝ OMNIA PROJEKT S.R.O.	AUTOR : ING. ARCH. MAREK TICHÝ OMNIA PROJEKT S.R.O.	PROJEKTANT : ING. ARCH. ZDENĚK PŘIBYL OMNIA PROJEKT S.R.O.	VYPRACOVAL : ING. ARCH. ZDENĚK PŘIBYL OMNIA PROJEKT S.R.O.	 Vídeňská 127, 619 00 Brno projekční a inženýrská kancelář
INVESTOR : STATUTÁRNÍ MĚSTO BRNO REHABILITACE A RESTAUROVÁNÍ VILY TUGENDHAT V BRNĚ				
POHLED SEVEROVÝCHODNÍ 1				ČÍSLO PARÉ :

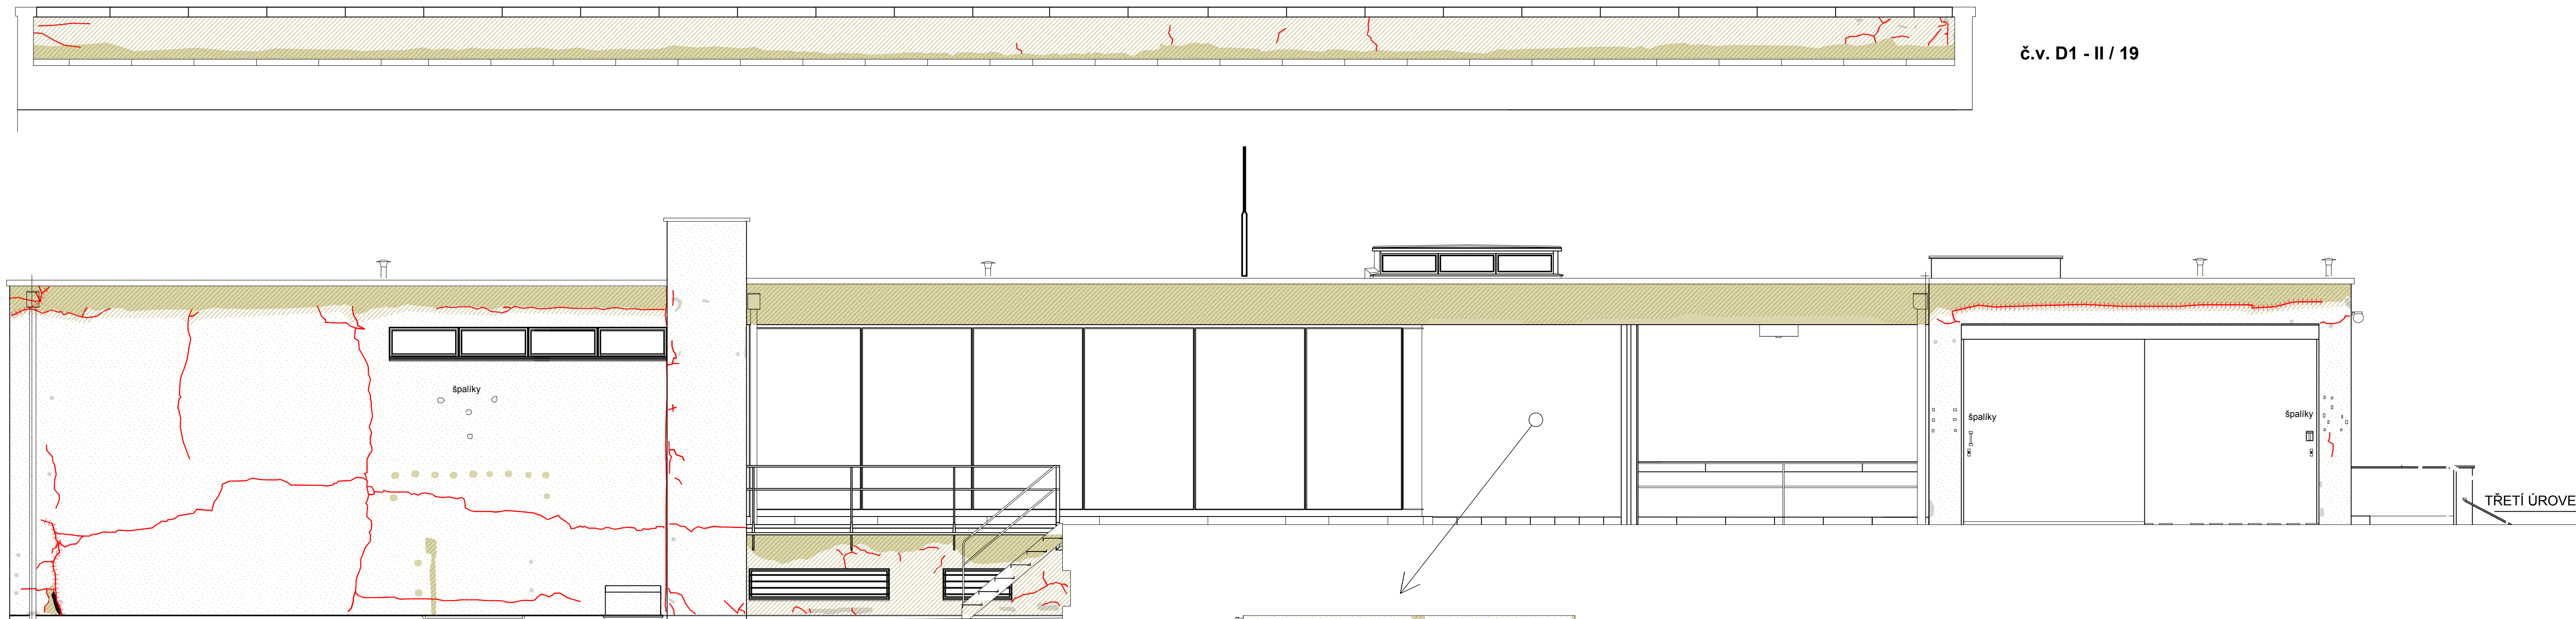
- CHYBĚJÍCÍ OMÍTKY VE HMOTĚ
- POŠKOZENÍ POVRCHU OMÍTKY
- DUTINY A OMÍTKY ZVEDNUTÉ NAD PŮVODNÍ POVRCH
- VÝKVĚTY SOLÍ
- PRASKLINY (VLASOVÉ NEBO STATICKÉ)

- RESTAUROVÁNÍ PŮVODNÍHO POVRCHU S DOPLNĚNÍM NA SRAZ (B / 1)
- OCHRANA POVRCHU NOVOU TENKOVR. OMÍTKOU VYSTUŽENOU VLÁKNY (B / 2)
- NOVÁ OMÍTKA VE HMOTĚ VYSTUŽENÁ NEREZ. PLETIVEM (A / 6)
- NOVÁ OMÍTKA VE HMOTĚ (A / 6)
- TRHLINY STATICKÉ URČENÉ K SEŠÍVÁNÍ (viz statická část)
