OMNIA projekt, s.r.o. Vídeňská 127, 619 00 Brno projekční a inženýrská kancelář
INVESTOR : STATUTÁRNÍ MĚSTO BRNO				
REHABILITACE A RESTAUROVÁNÍ VILY TUGENDHAT V BRNĚ		PROJEKČNÍ STUPEŇ : DOKUMENTACE SKUTEČNÉHO PROVEDENÍ STAVBY	ČÍSLO PARÉ :	
		DATUM : 1/2012		
SPECIALIZACE : STAVEBNÍ ČÁST				
Č. ZAKÁZKY : B/13-12	MEŘITKO : 1:50	ČÍSLO VÝKRESU : D1 - II / 26		
POHLED NA STROPY 3.ÚR.

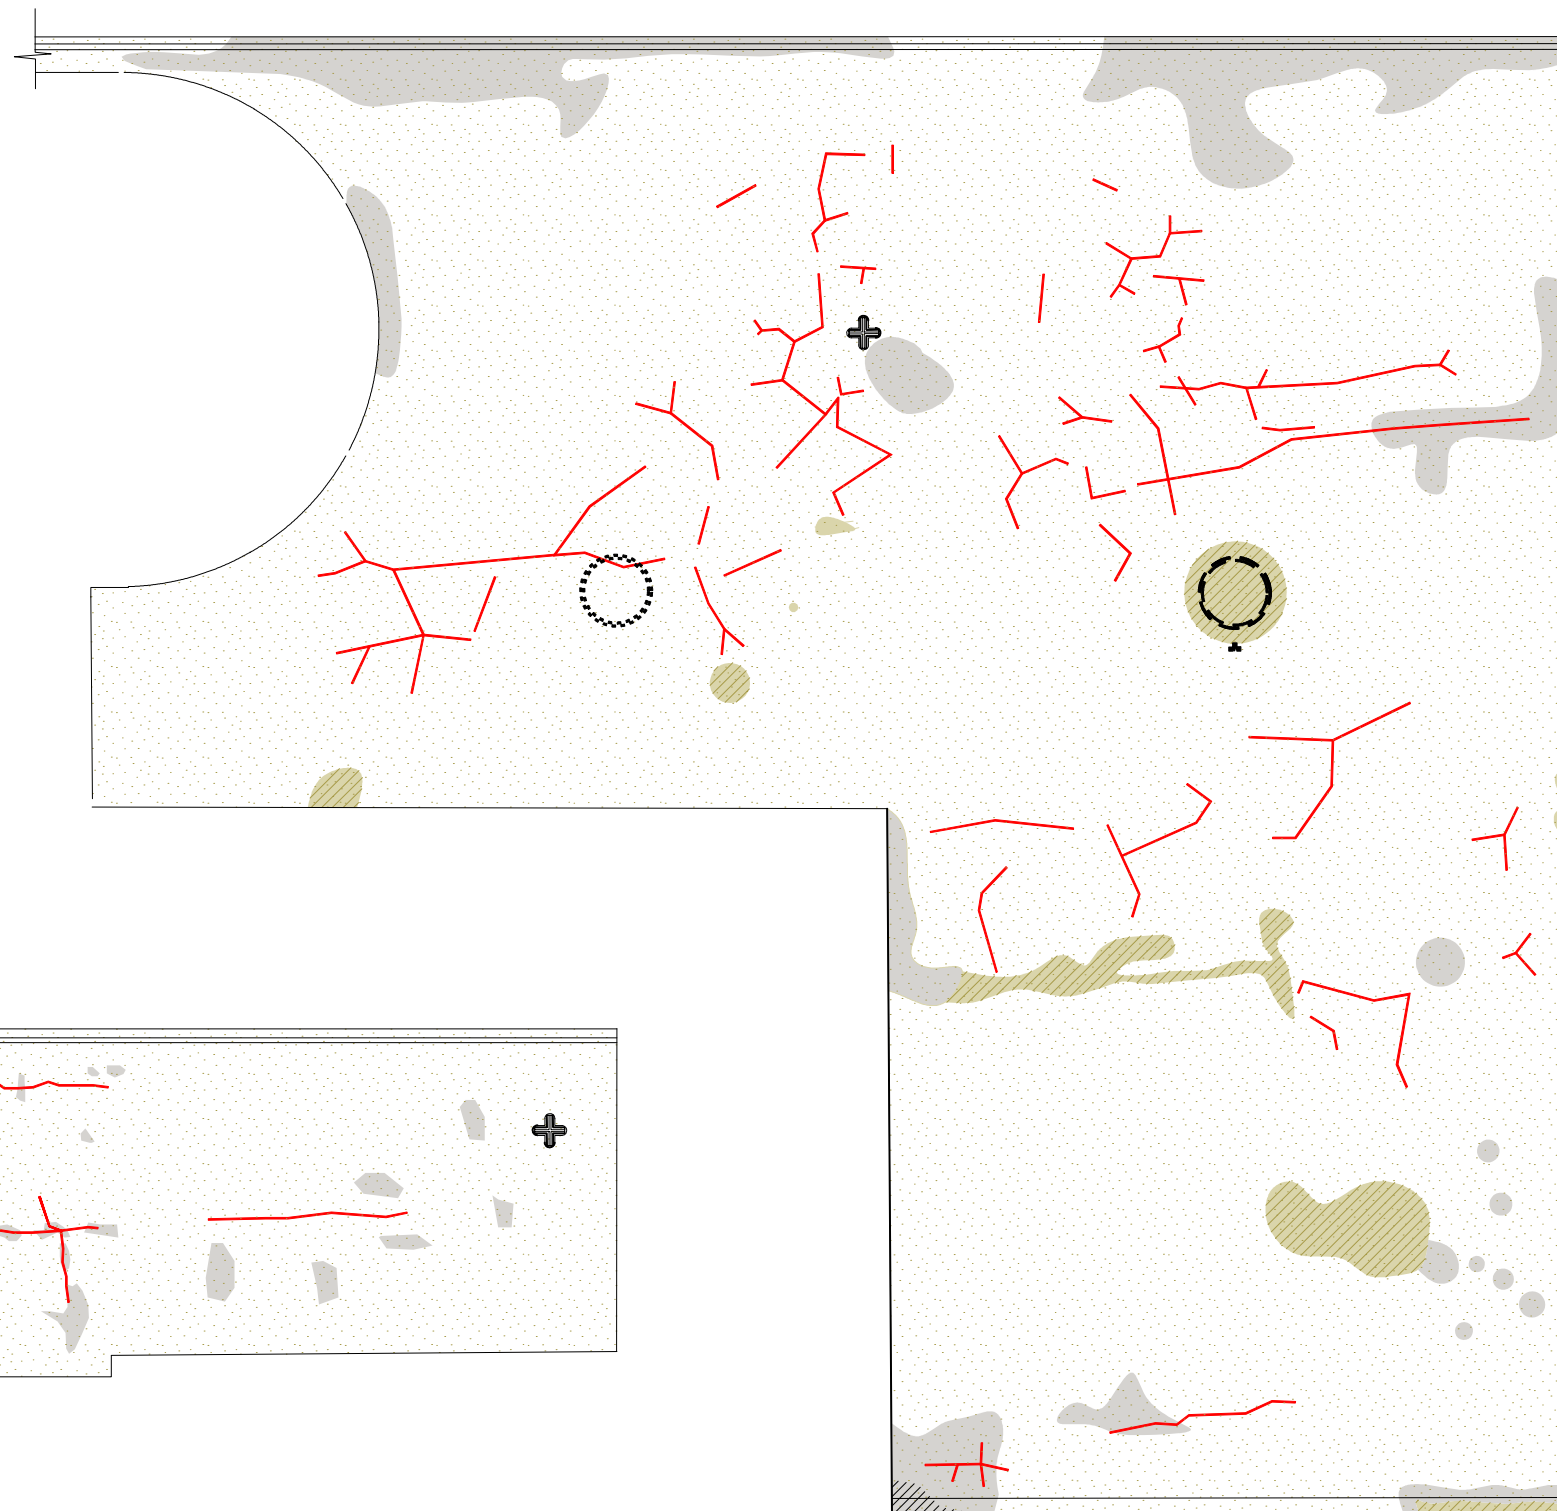
- CHYBĚJÍCÍ OMÍTKY VE HMOTĚ
-

- POŠKOZENÍ POVRCHU OMÍTKY
-

- DUTINY A OMÍTKY ZVEDNUTÉ NAD PŮVODNÍ POVRCH
-

- VÝKVĚTY SOLÍ
-

- PRASKLINY (VLASOVÉ NEBO STATICKÉ)

- RESTAUROVÁNÍ PŮVODNÍHO POVRCHU S DOPLNĚNÍM NA SRAZ (B/1)
-

- OCHRANA POVRCHU NOVOU TENKOV. OMÍTKOU VYSTUŽENOU VLÁKNY (B/2)
-

- NOVÁ OMÍTKA VE HMOTĚ NESENÁ RABIC. PLETIVEM (A/6)
-

- NOVÁ OMÍTKA VE HMOTĚ (A/6)
-

- TRHLINY STATICKÉ URČENÉ K SEŠÍVÁNÍ (viz statická část)
