# OPRAVA ZVONOVÉ STOLICE A ZPŮSOB OPRACOVÁNÍ DŘEVA

## VÝMĚNA POŠKOZENÝCH ČÁSTÍ ZVONOVÉ STOLICE

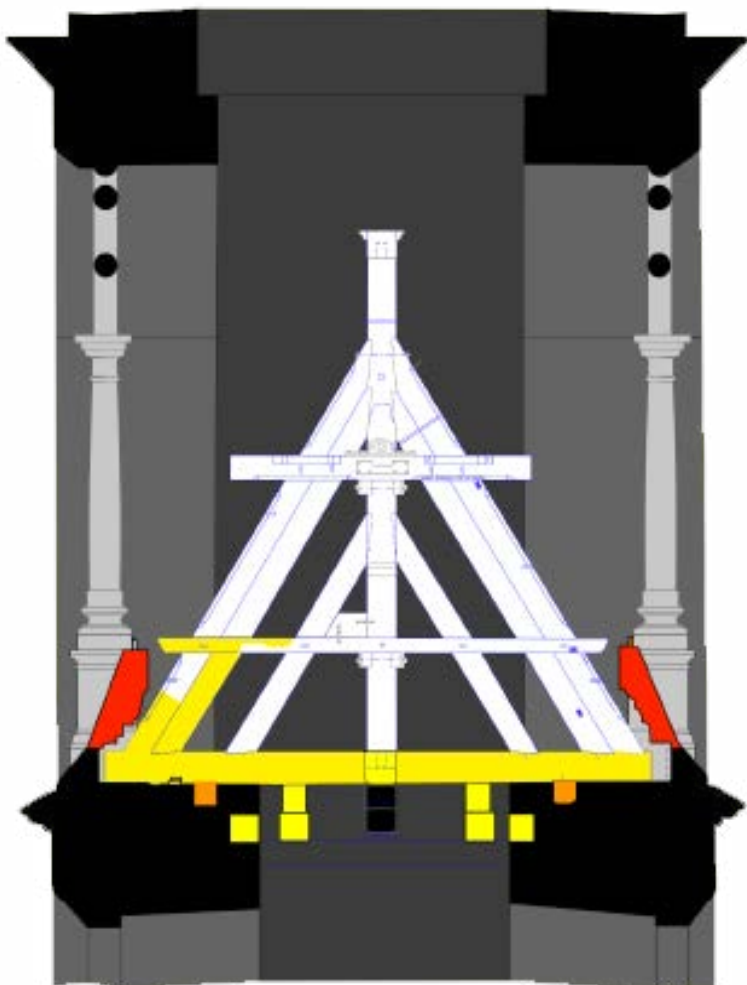
ZVONOVÁ STOLICE PŘED REKONSTRUKCÍ

Havarijní stav (respektive především stav dřevěných konstrukcí skrytých pod podlahou) byl odhalen až při zahájení rekonstrukce. Nevyhovující prvky byly vyměněny za užití historických tesařských postupů a nástrojů, kdy se samotná příprava, tesání a osazování trámů stalo po dobu konání tesařů na place před katedrálou jakýmsi trvalým happeningem.

výměna nebo náhrada zcela poškozených prvků
-

odbourání cihelných dodatečných zadržek
-

doplnění již neexistujících prvků

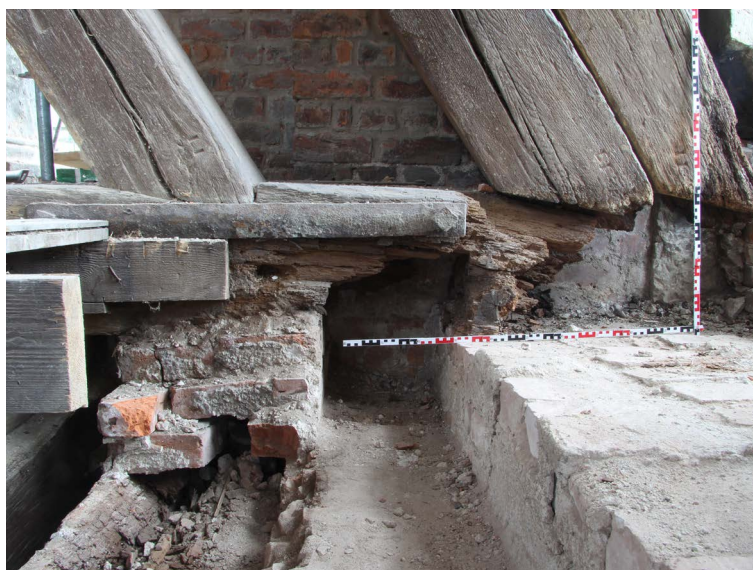
## DETAIL POŠKOZENÍ ZVONOVÉ STOLICE

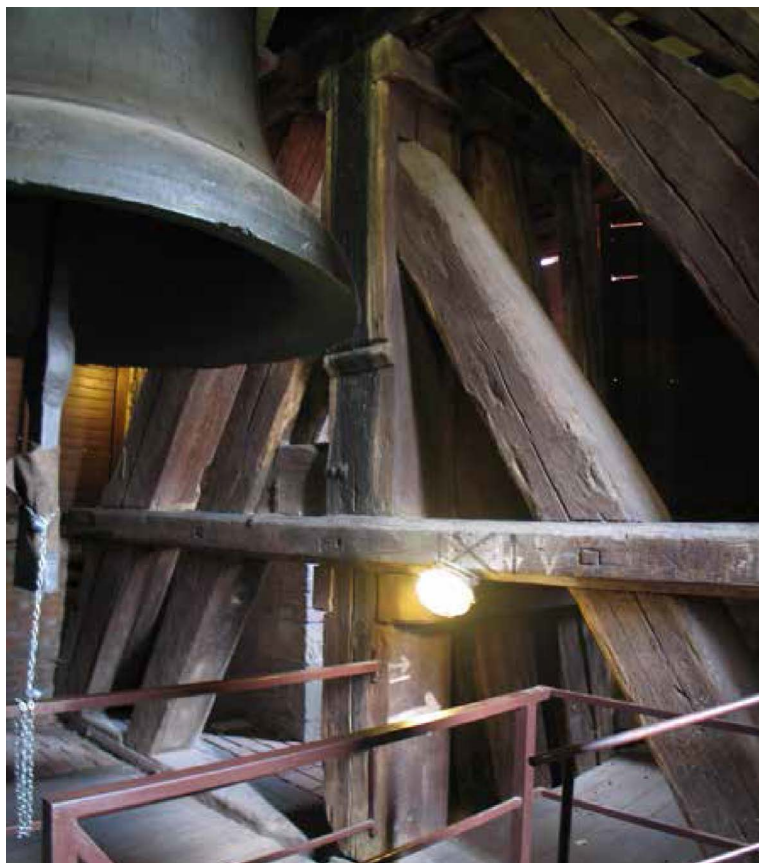
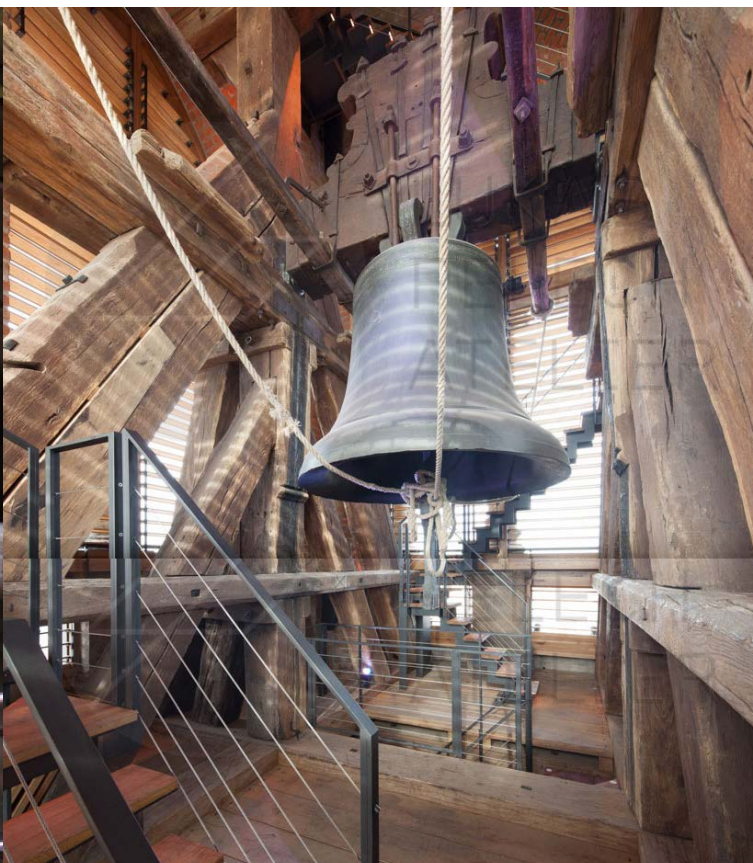
ZVONOVÁ STOLICE PO REKONSTRUKCÍ
