č.v. D1 - II / 19

VED. PROJEKTANT : ING. VÍTEK TICHÝ OMNIA PROJEKT S.R.O.	AUTOR : ING. ARCH. MAREK TICHÝ OMNIA PROJEKT S.R.O.	PROJEKTANT : ING. ARCH. ZDENĚK PŘIBYL OMNIA PROJEKT S.R.O.	VYPRACOVAL : ING. ARCH. ZDENĚK PŘIBYL OMNIA PROJEKT S.R.O.	 Vídeňská 127, 619 00 Brno projekční a inženýrská kancelář
INVESTOR : STATUTÁRNÍ MĚSTO BRNO REHABILITACE A RESTAUROVÁNÍ VILY TUGENDHAT V BRNĚ				
POHLED SEVEROVÝCHODNÍ 1				ČÍSLO PARÉ :

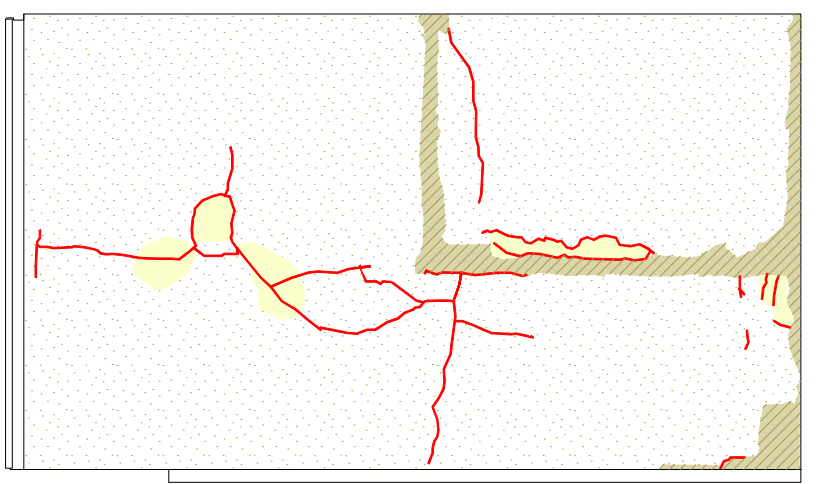
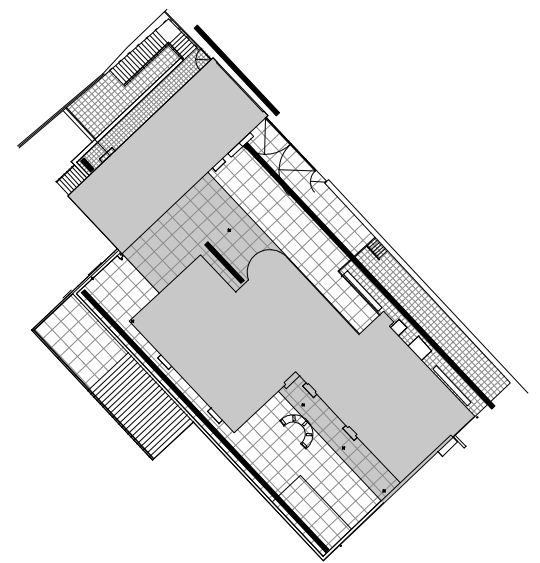
- CHYBĚJÍCÍ OMÍTKY VE HMOTĚ
- POŠKOZENÍ POVRCHU OMÍTKY
- DUTINY A OMÍTKY ZVEDNUTÉ NAD PŮVODNÍ POVRCH
- VÝKVĚTY SOLÍ
- PRASKLINY (VLASOVÉ NEBO STATICKÉ)

- RESTAUROVÁNÍ PŮVODNÍHO POVRCHU S DOPLNĚNÍM NA SRAZ (B / 1)
- OCHRANA POVRCHU NOVOU TENKOVR. OMÍTKOU VYSTUŽENOU VLÁKNY (B / 2)
- NOVÁ OMÍTKA VE HMOTĚ VYSTUŽENÁ NEREZ. PLETIVEM (A / 6)
- NOVÁ OMÍTKA VE HMOTĚ (A / 6)
- TRHLINY STATICKÉ URČENÉ K SEŠÍVÁNÍ (viz statická část)
